## דוח מסכם מפעל הפיס

אתר זה נבדק כחלק מתהליך בדיקה שביצעה חברת אי.טו.אי סולאר עבור רימונים - החברה הכלכלית של עריית רמת השרון, על מנת להעריך את פוטנציאל הנכסים לצורך התקנת מערכות סולאריות מניבות.

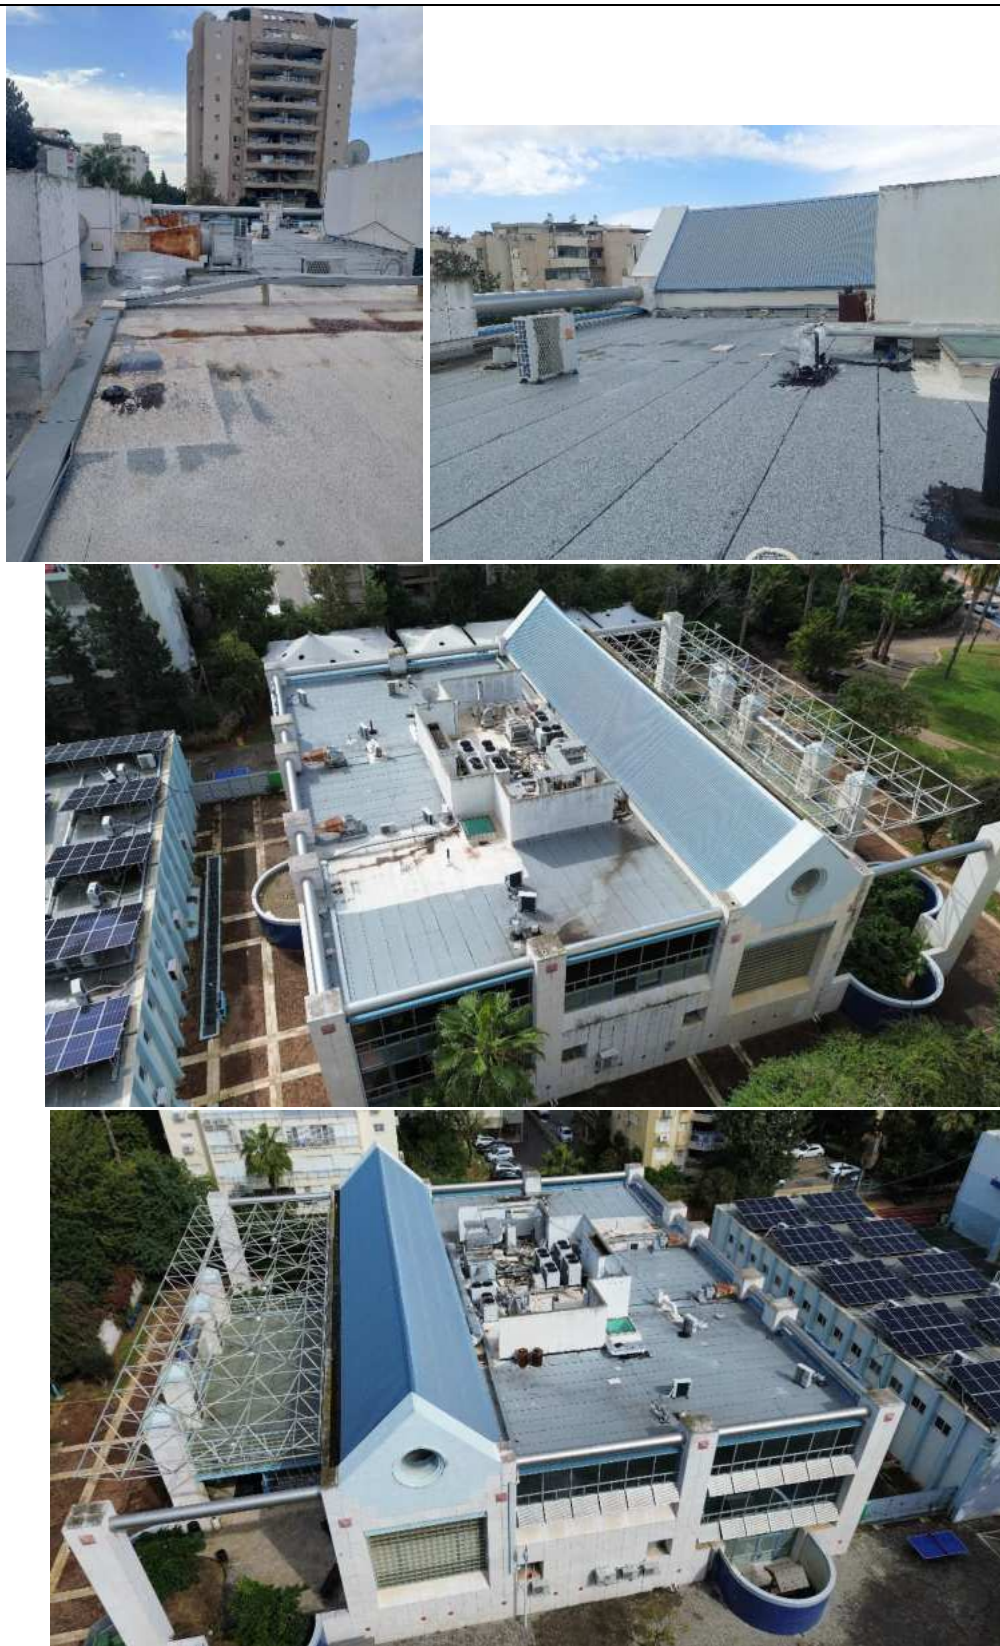
תמונות של  
הגג

| נושא | ערך | הערות |
|---|---|---|
| מצב איטום הגג | רע | יש נזילות במספר מקומות גם<br>לאחר האיטום החדש |

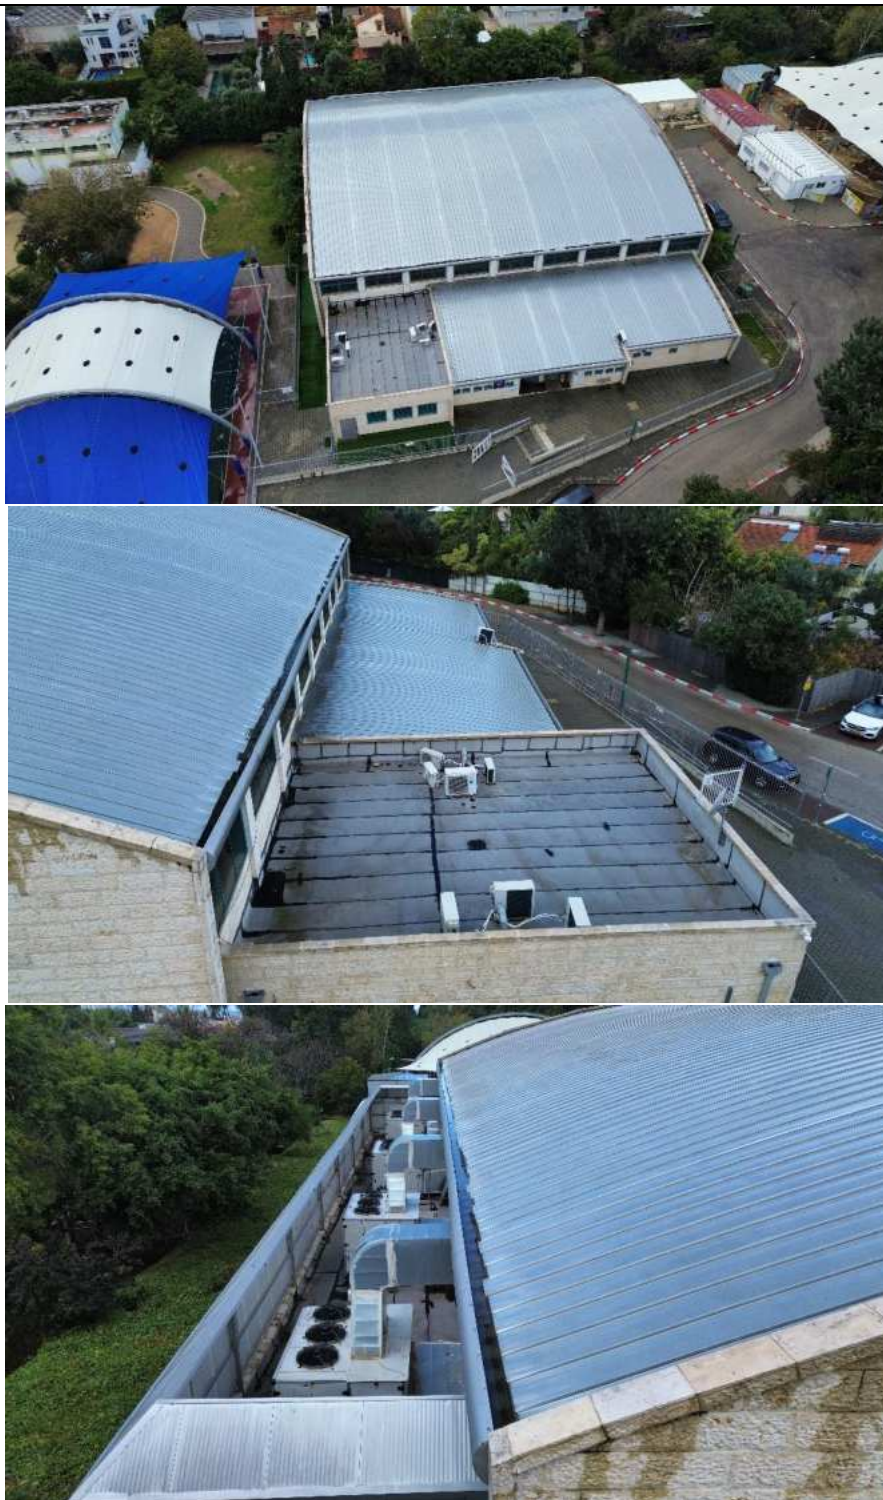
תמונות של  
הגג

| נושא | ערך | הערות |
|---|---|---|
| שיקולי בטיחות | מסוכן | גג משופע ללא מעקה בטיחות, נדרש קו חיים. |

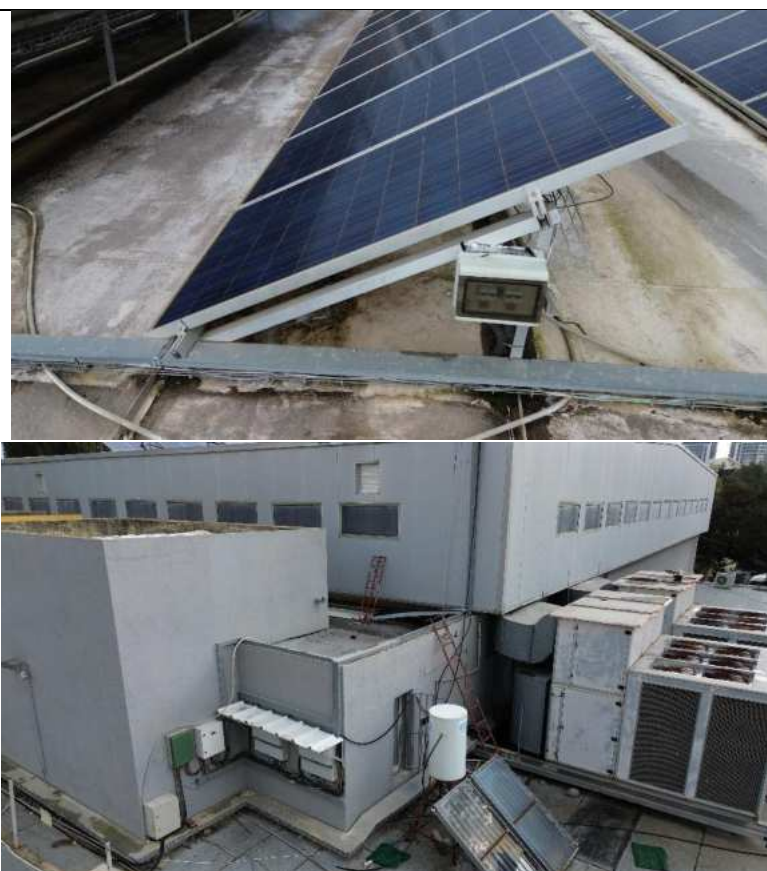
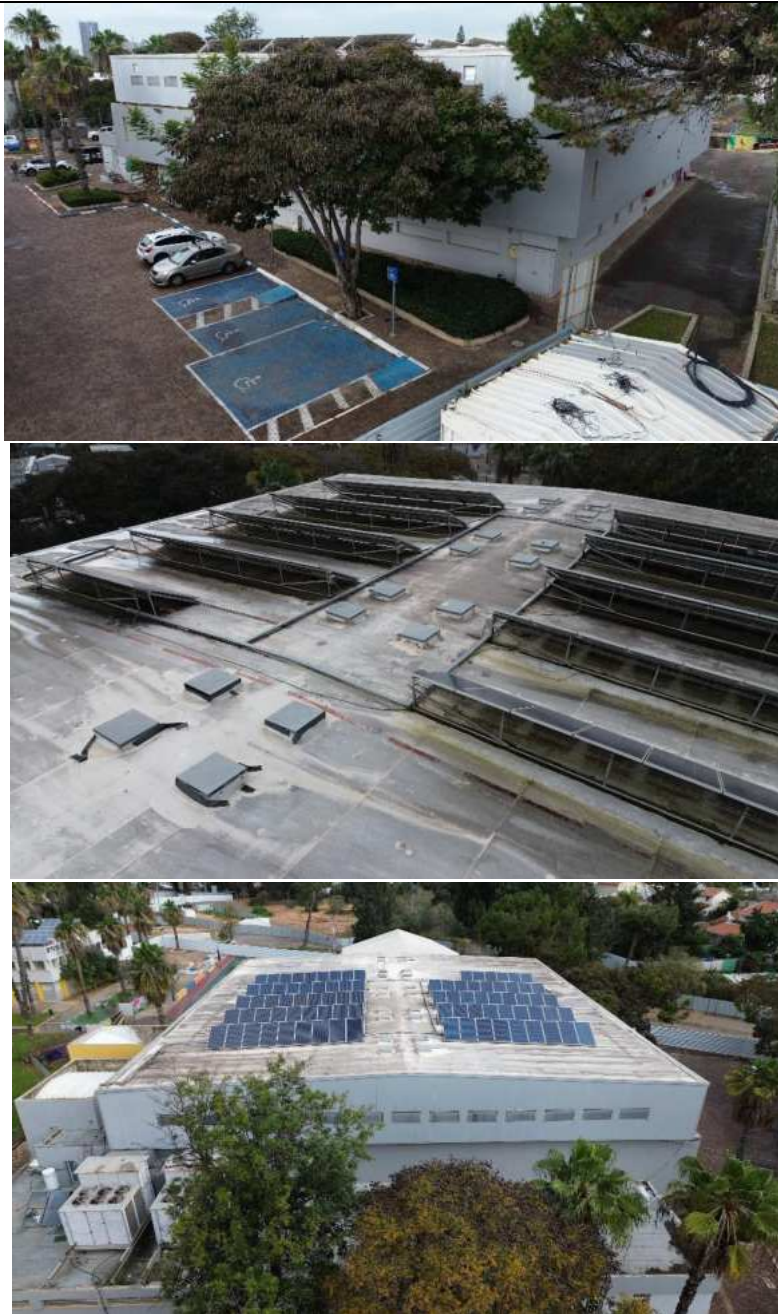
תמונות של  
הגג

| נושא | ערך | הערות |
|---|---|---|
| שיקולי בטיחות | מסוכן | גג משופע ללא מעקה בטיחות, נדרש קו חיים. |
| מצב איטום הגג | לא תקין | יש המון נזילות בגג כל פעם במקומות אחרים. |
