## דוח מסכם מפעל הפיס

אתר זה נבדק כחלק מתהליך בדיקה שביצעה חברת אי.טו.אי סולאר עבור רימונים - החברה הכלכלית של עריית רמת השרון, על מנת להעריך את פוטנציאל הנכסים לצורך התקנת מערכות סולאריות מניבות.

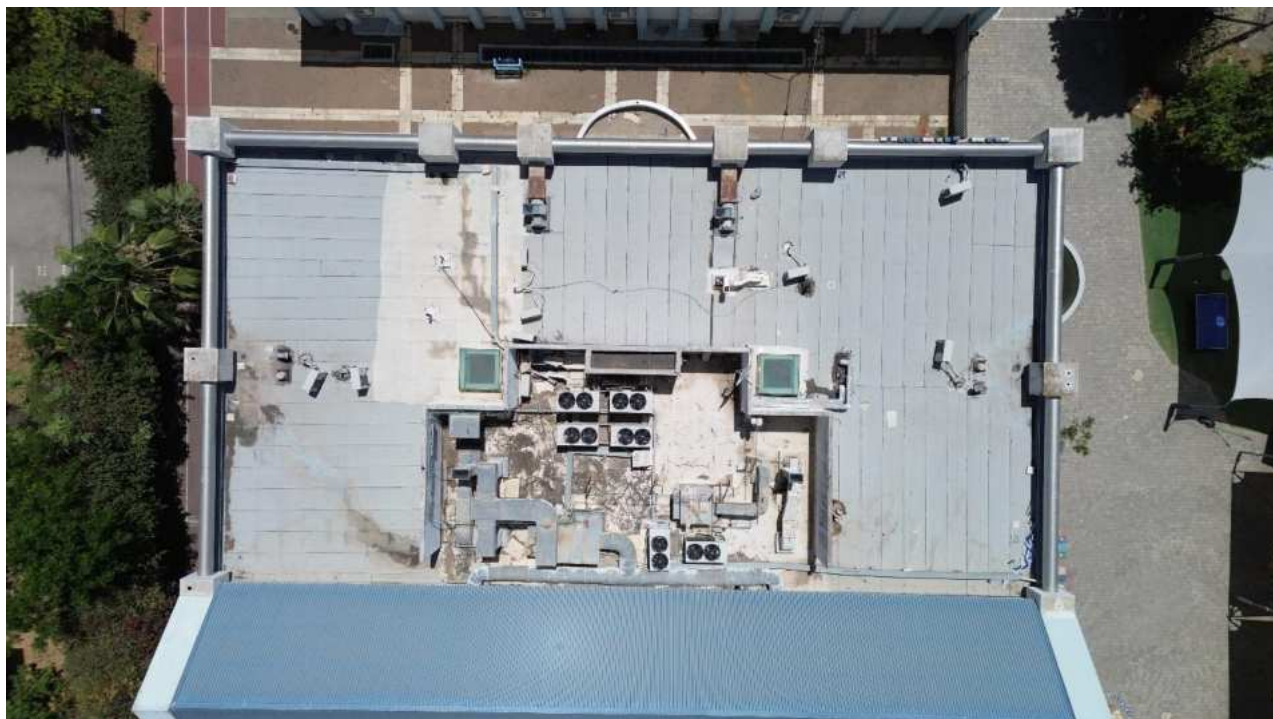
תמונה מ-20.5.2025

| נושא | ערך | הערות |
|---|---|---|
| מצב איטום הגג | רע | יש נזילות במספר מקומות גם<br>לאחר האיטום החדש |

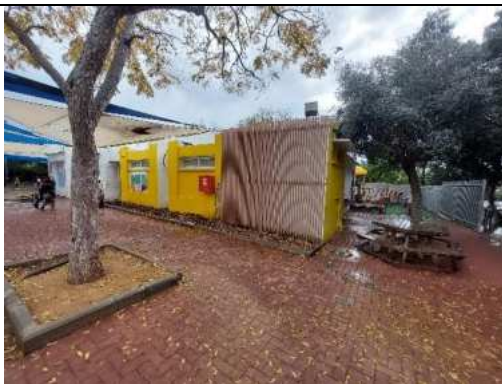
מאחורי קיר  
המונים  
והארון  
הראשי
